LA PRESENCIA DEL ACERO EN INTERVENCIONES DE INMUEBLES HISTÓRICOS

La presencia del acero en intervenciones de inmuebles históricos

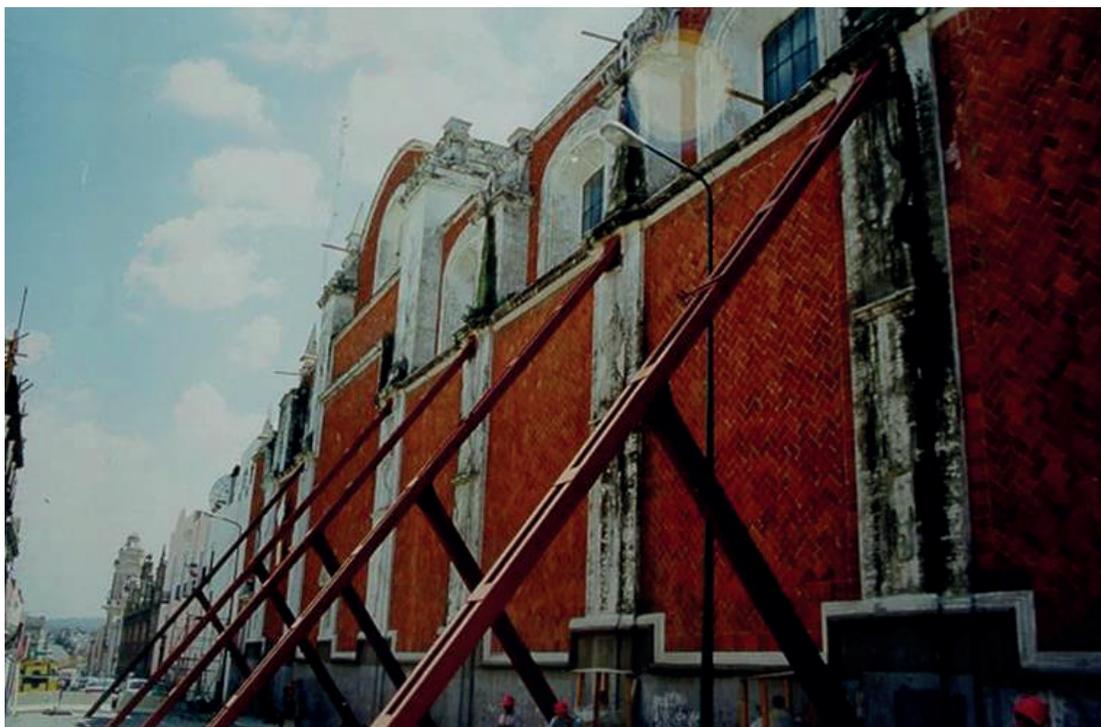
Imagen 1. Apuntalamiento de acero de la fachada norte del Templo de la Compañía de Jesús, Puebla, 1999. Fotografía: Empresa constructora Acrosa.

Intervención
Apuntalamiento
Clasificación
Intervención de consolidación
Descripción
Las aplicaciones principales del apuntalamiento son: <ol style="list-style-type: none"> 1. Apuntalamiento temporal: Se realiza a través de estructuras reticuladas durante la construcción de un nuevo edificio o entre dos preexistentes. 2. Apuntalamiento de fachada: Brinda rigidización y apoyo lateral a la fachada. Puede considerarse como una estructura temporal o permanente.
Ventajas
<ul style="list-style-type: none"> Bajo peso Reversibilidad Reutilización del material Rapidez de montaje

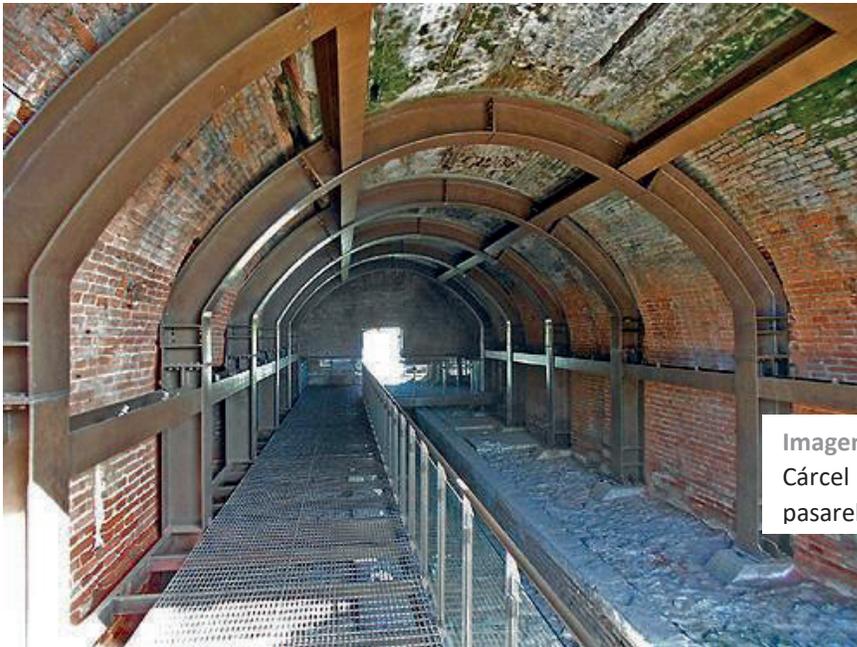
Imagen 2. Almacén de Pólvoras de la Ex Cárcel de Valparaíso en Chile, con vigas, pasarelas y refuerzos estructurales.

Incrementa la capacidad estructural; puede realizarse para incrementar la rigidez de la estructura o para disminuir la gravedad de los daños existentes en el inmueble. Puede ejecutarse en algunos elementos estructurales de manera local o en el edificio completo.

Modificación en la resistencia de la estructura: sistemas de arriostramiento (marcos concéntricos o excéntricos), encamisados de refuerzo a columnas.

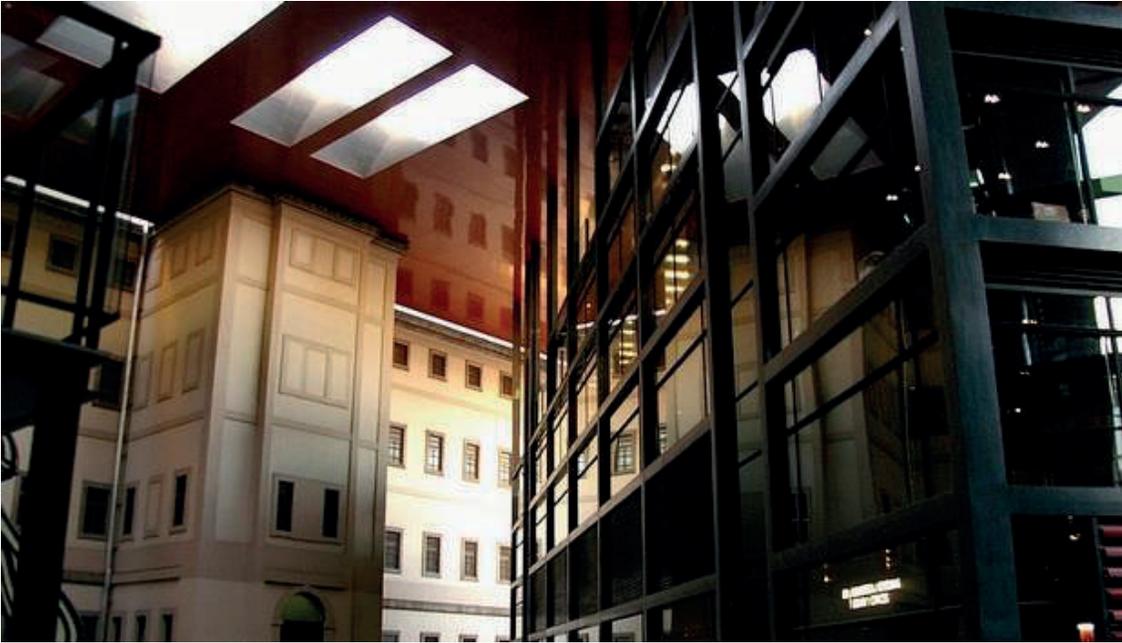
Imagen 3. AMPLIACIÓN por Jean Nouvel de Museo Reina Sofía, Madrid, España.

4. **Ampliación:** Se realiza cuando surgen nuevos requisitos funcionales o cuando se necesita un incremento del volumen original del edificio. Se puede ejecutar, dependiendo de las restricciones, en dirección horizontal o vertical.

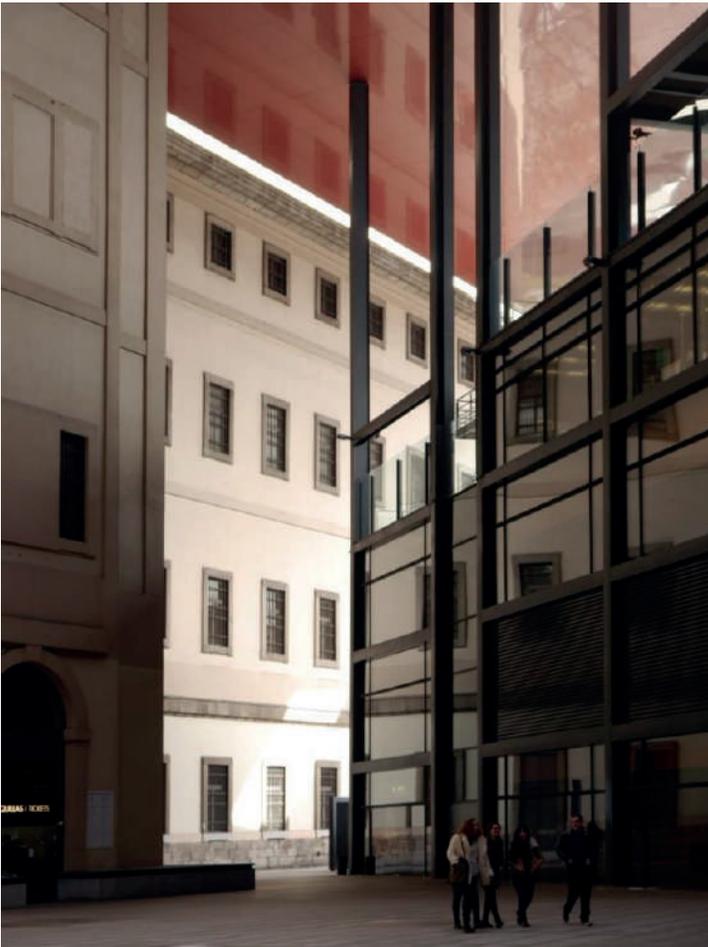
Imagen 4. Ampliación de Museo Reina Sofía, Madrid, España.

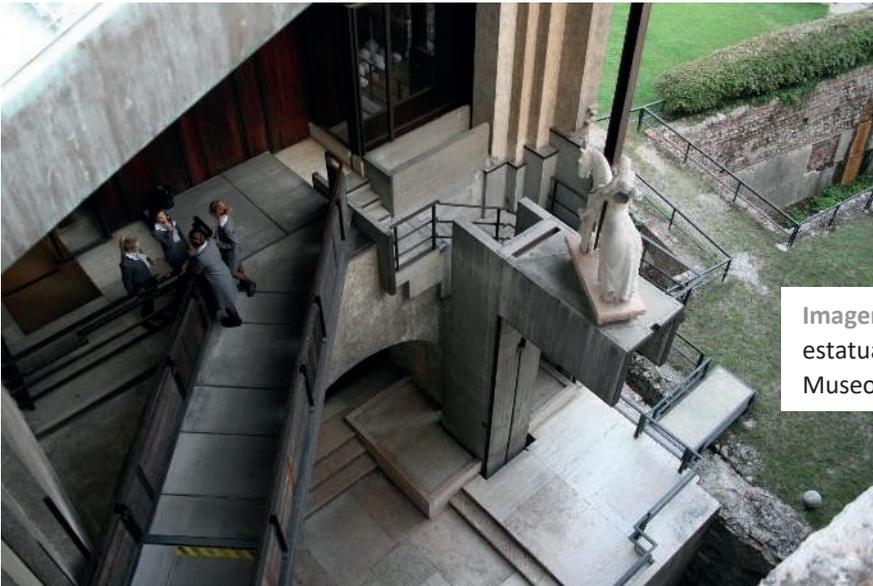
Imagen 5. Vista superior pasarela estatua de Cangrande della Scala, Museo de Castellvecchio, Scarpa,

Como consecuencia de los bombardeos en Verona durante la Segunda Guerra Mundial, el castillo de Castelvecchio sufrió muchos daños. La restauración e intervención de Scarpa consistió en la adecuación del inmueble para darle uso de museo, logrando, además, la adaptación de los espacios preexistentes. La propuesta de Scarpa consistió en la creación de nuevas vías de acceso, pasarelas y escaleras estructuradas con un sistema mixto de vigas metálicas y elementos de concreto reforzado anclados a la estructura del castillo, señalando con dichas circulaciones, espacios importantes de apreciación.

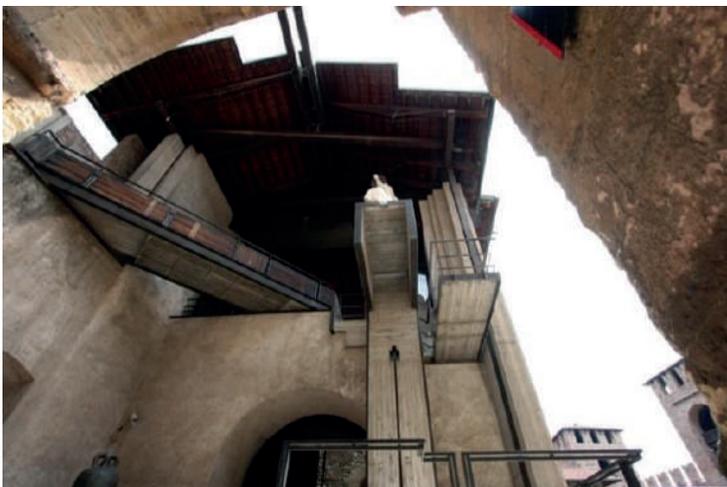
Imagen 6. Vista inferior pasarela estatua de Cangrande della Scala, Museo de Castellvecchio, Scarpa,

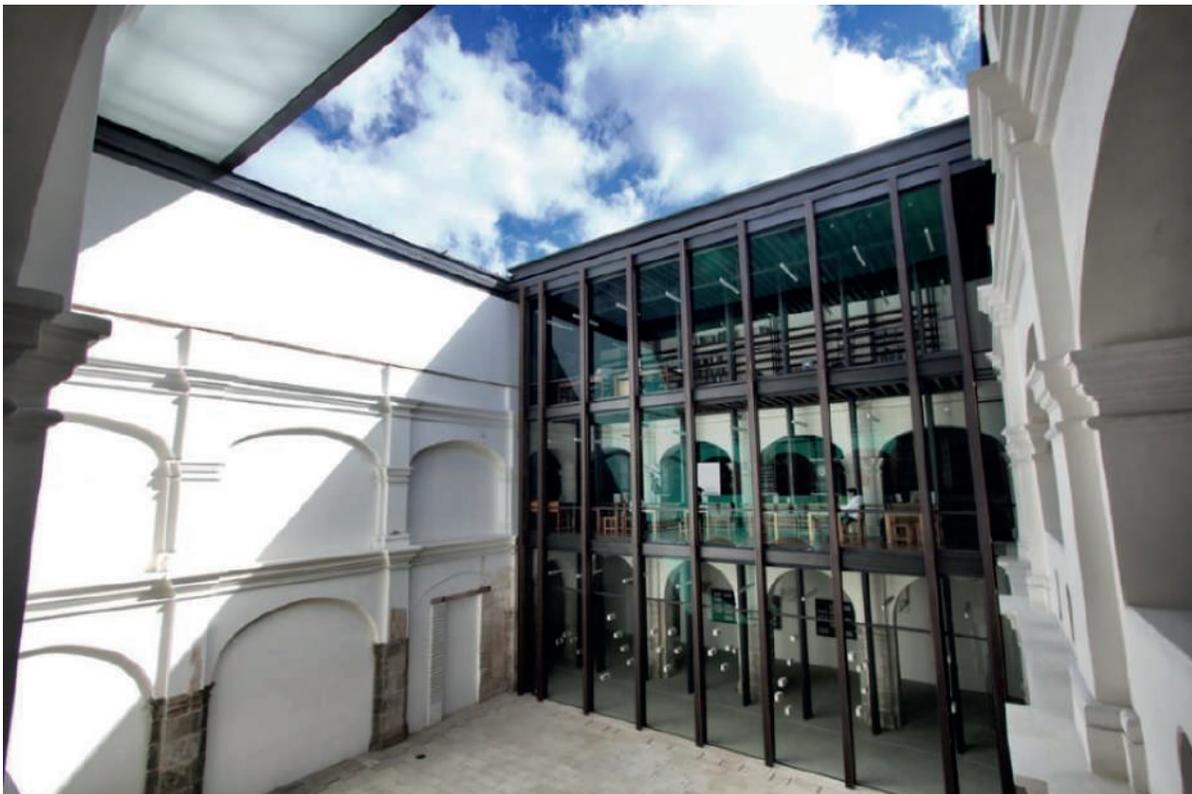
Imagen 7. Centro Cultural San Pablo, Taller Arquitectura Rocha Carrillo, 2009.

El uso del monasterio sería de tipo cultural, por lo que aun con los espacios recuperados, las áreas fueron insuficientes para cubrir el programa arquitectónico. Como solución a esta problemática, los arquitectos propusieron una estructura metálica ligera y reversible en el lado oriente del complejo, desarrollada en tres niveles. Dicha estructura alberga actualmente la biblioteca del complejo, así como un área cubierta para exposiciones.

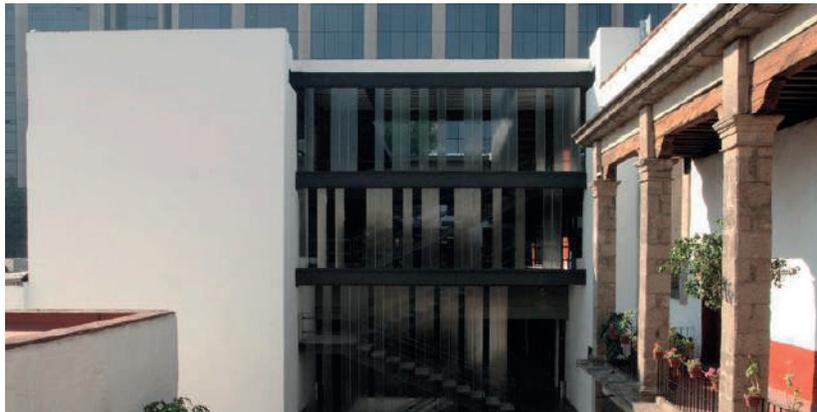
Imagen 8. Vista exterior Universidad del Claustro de Sor Juana, JSa Arquitectos 2003.

Bajo esta premisa se decidió realizar un espejeo del tradicional patio del claustro, lo anterior a través de un sistema de estructuración mixto, conformado a partir de vigas de acero aparentes, entrepisos de los aceros y muros de concreto reforzado que otorgan continuidad a la estructura preexistente.

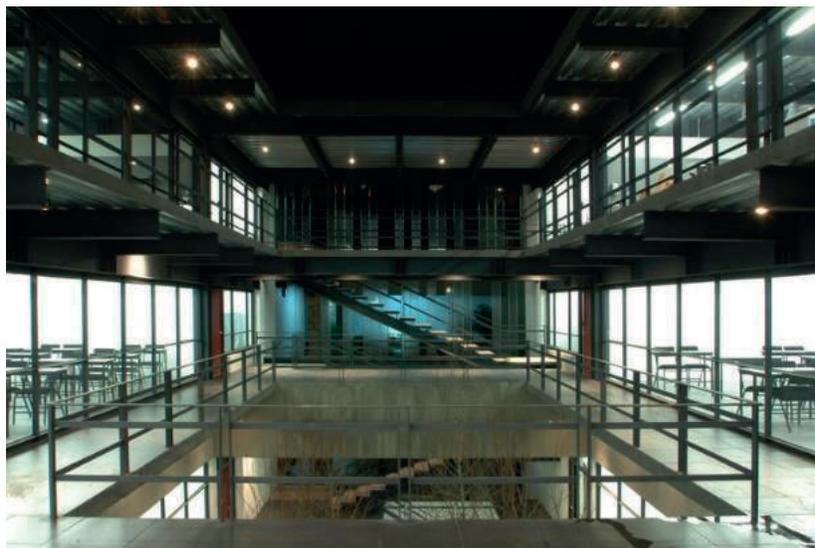
Imagen 9. Vista interior Universidad del Claustro de Sor Juana, JSa Arquitectos 2003.

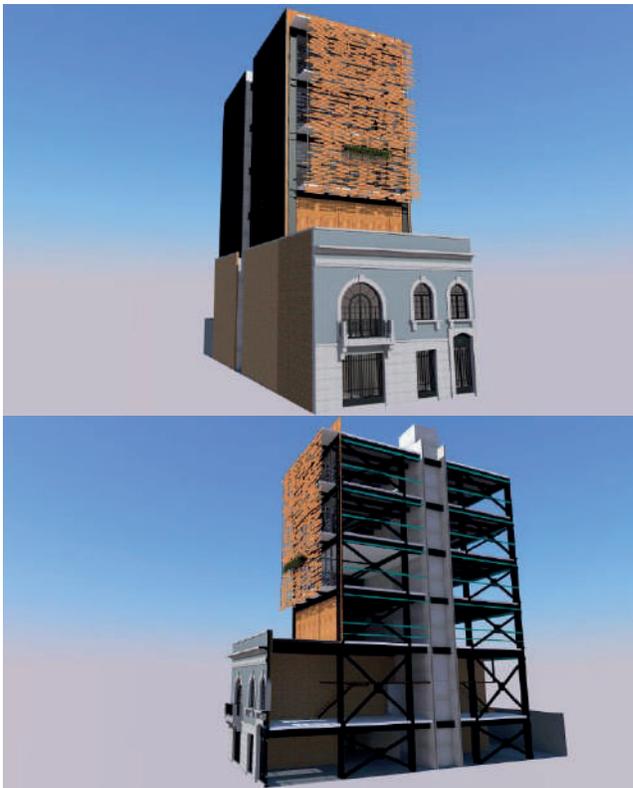
Imagen 10 y 11. Modelos 3D Condominio Querétaro #121.

El proyecto está diseñado con un sistema de marcos rígidos de acero con arriostramiento lateral conformado por contravientos, estructura que se integra al interior de la preexistencia, anclando a través de vigas de acero la fachada catalogada.

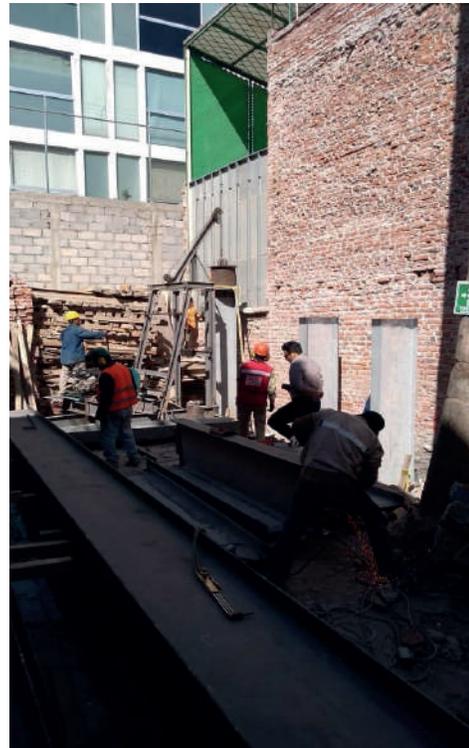
Imagen 12. Proceso de obra para hincado de pilotes metálicos, Condominio Querétaro #121.

El predio del proyecto está limitado en tres colindancias pertenecientes a propiedad privada y el frente a la calle Querétaro. Bajo esta condición y entendiendo que la ubicación corresponde a la zonificación geotécnica de Zona de Lago (Zona III); la solución de cimentación tuvo como resultado el hincado de 24 pilotes de acero en sección IR, tipo W de 24" x 55 lbs/ft grado A-992, a 21 metros de profundidad. Esto ayudó a reducir las vibraciones generadas al momento de hincar los pilotes, evitando generar afectaciones a las construcciones vecinas que datan del siglo XVIII.
