USO DE PILOTES DE  
ACERO EN LA RECIMENTACIÓN DE  
**UN EDIFICIO DESPLANTADO  
EN SUELO BLANDO**

# USO DE PILOTES DE ACERO EN LA RECIMENTACIÓN DE UN EDIFICIO DESPLANTADO EN SUELO BLANDO

Se presenta de manera detallada el proceso llevado a cabo para la recimentación de un edificio desplantado en suelo blando que presentaba asentamientos de 30 cm en 2 años. La solución de recimentación propuesta para disminuir los asentamientos debidos al incremento de carga para las condiciones de la estructura en operación, así como los asentamientos a largo plazo debido a la consolidación regional es a base de 44 pilotes hincados con perfil metálico tipo "IR" a 20 m de profundidad. Se muestran los análisis desarrollados mediante un modelo numérico 3D de interacción suelo-estructura tanto en condiciones de corto y largo plazo. Los análisis incluyen la geometría de la cimentación, estratigrafía derivada de la exploración geotécnica, propiedades de los estratos, así como los pilotes metálicos de la propuesta de recimentación. Debido a la restricción de espacio se diseñó un marco para el hincado de las viguetas de acero., se realizaron los análisis de hincado dinámico (análisis mediante la ecuación

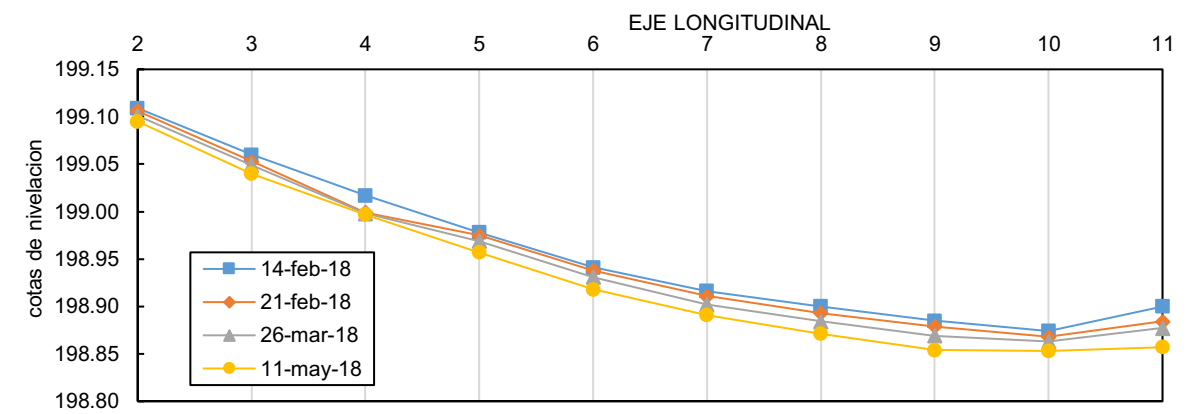
Figura 2. Deformaciones verticales a lo largo del eje longitudinal, Eje B.

En la Figura 2 se presentan las nivelaciones en sentido longitudinal realizadas con el equipo de topografía, en el periodo comprendido entre febrero y mayo de 2018. También se presentan los asentamientos diferenciales entre columnas adyacentes y la distorsión entre las mismas. En esta figura se aprecia que el asentamiento máximo del edificio es hacia la esquina sureste.

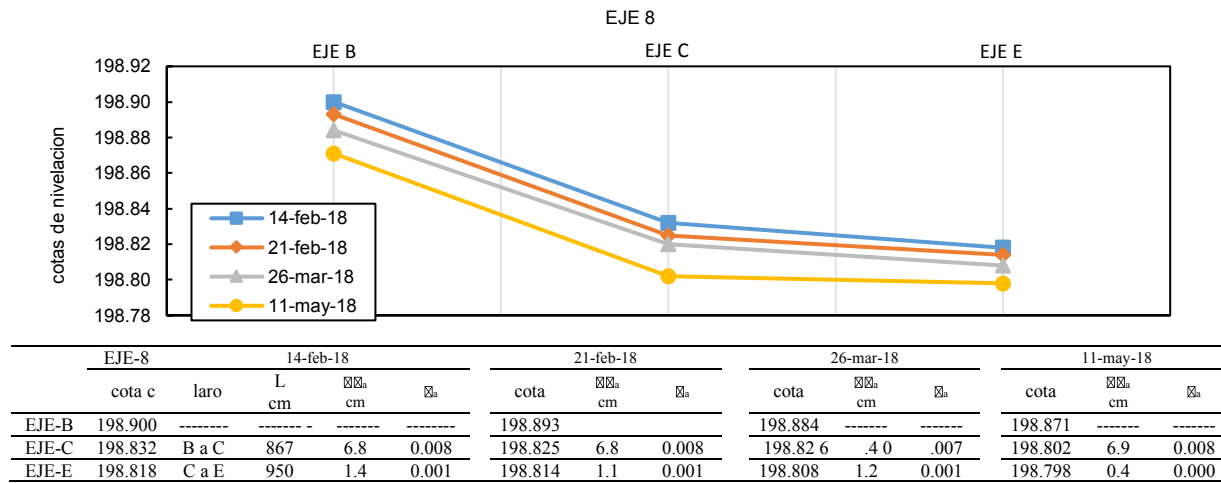
Figura 3. Deformaciones verticales a lo largo del eje transversal, eje "8".

Donde  $\Delta\alpha$  y  $\rho\alpha$ , son el asentamiento diferencial y distorsión, respectivamente; para cada una de las columnas se determinaron estos valores. Como se puede observar en la Figura 4, algunos valores de distorsión están por encima de lo permisible (0.006), y otros se encuentran en el límite (Ver Nomas Técnicas Complementarias – 2017).

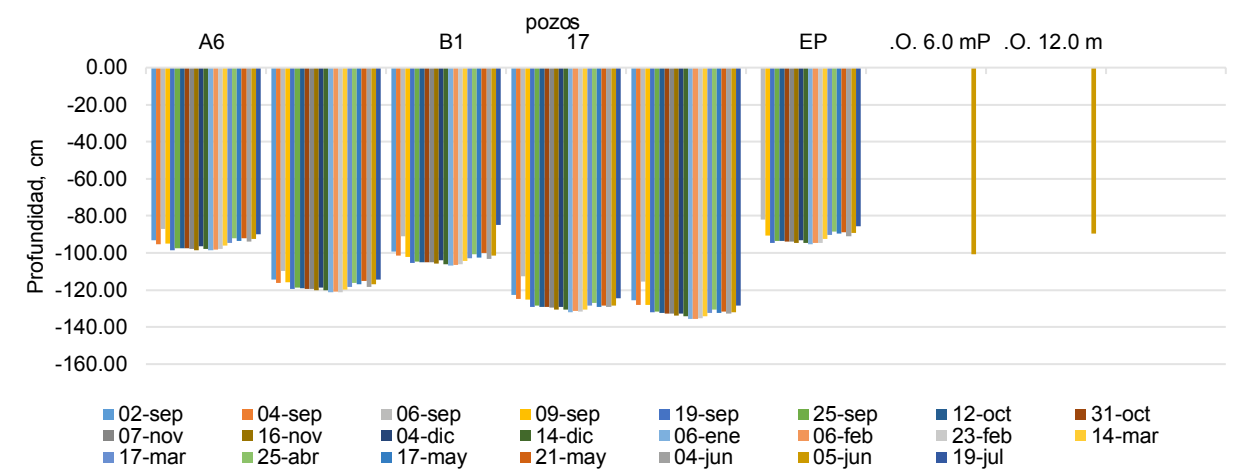
Figura 5. Nivel de las aguas superficiales en los pozos de observación.

Dentro del predio actualmente existen seis pozos de observación, los cuales se habían instalado previamente a este estudio. Así mismo, durante la campaña de exploración llevada a cabo, se instalaron dos pozos de observación cerca del área donde se presenta el mayor asentamiento. Estos pozos fueron llevados a la profundidad de 6 y 12 m. En la Figura 5 se presentan las lecturas, monitoreadas desde septiembre del 2017.

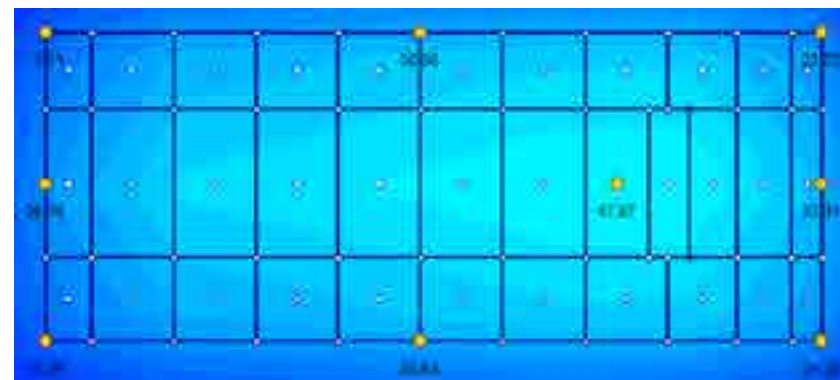
Figura 6. Asentamientos en la losa de la estructura a largo plazo a 3 años.

En la Figura 6 se muestran los asentamientos a largo plazo por sobrecarga para los primeros 3 años. Se determinó un asentamiento de 48 cm y a partir de esta etapa, se incrementó la carga que simula las condiciones en servicio (carga Viva + carga muerta de servicio y PP). En la Figura 7 se presentan los resultados para 5 años de vida, con valores 66 cm. En estas figuras también se observan los puntos de monitoreo.

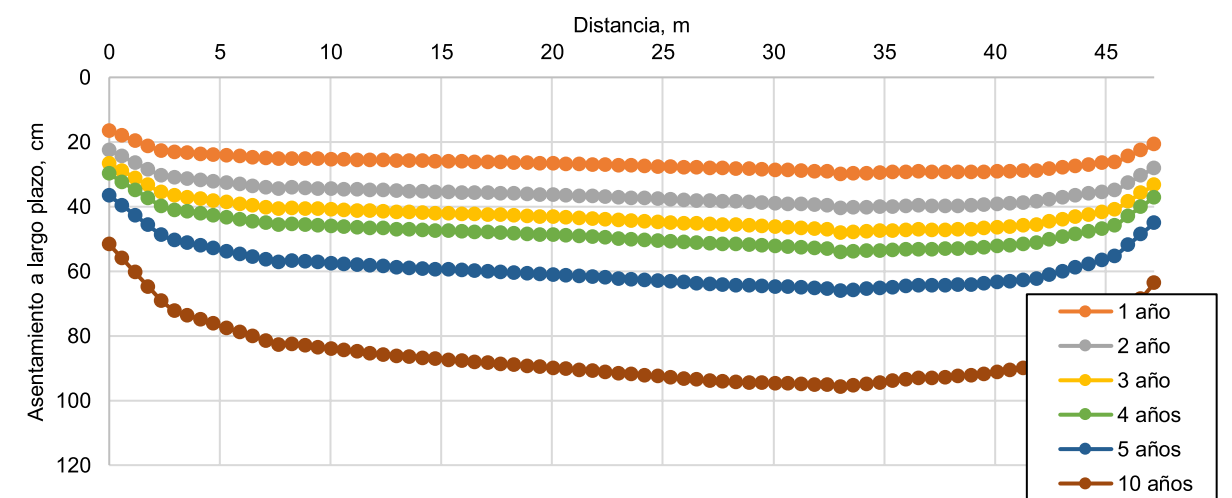
Figura 9. Asentamientos con el tiempo a lo largo del eje longitudinal "C".

Como se puede ver en las figuras anteriores, el comportamiento medido es consistente con el determinado analíticamente. Los asentamientos máximos medidos son del orden de 45 cm, mientras que los asentamientos calculados del orden de 48 cm (eje C), para un periodo de 3 años.

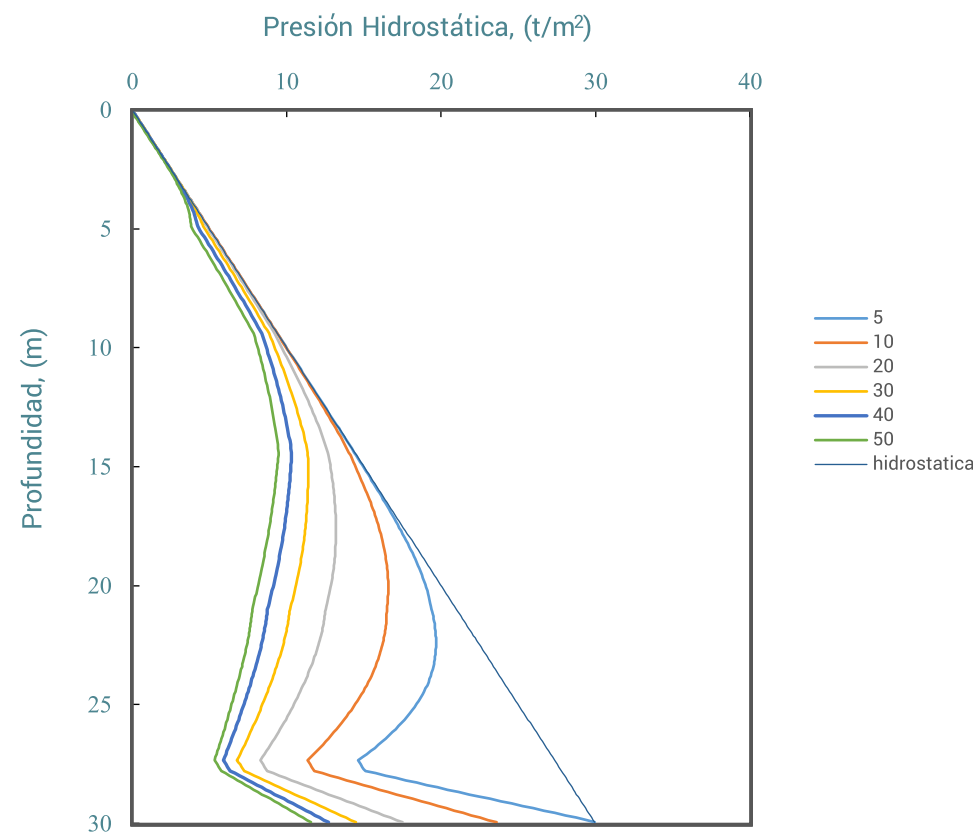
Figura 11. Curvas de abatimiento de la presión de poro a diferentes periodos (años).

Las curvas de abatimiento (isócronas, ver Figura 11), que simulan el proceso de consolidación que se atribuye a disminución de las presiones de poro en las arcillas de la ciudad de México, se determinaron con el programa propuesto por Martínez y Flores (2019). Se emplearon los valores de  $C_v$  presentados en la Tabla 9, determinados a partir de las curvas de consolidación de las muestras del sondeo realizado. Estos valores son representativos de los suelos de la Ciudad de México. Nabor Carrillo en 1969 obtuvo valores de  $5.01e-8 \text{ m}^2/\text{s}$  en arcillas de la Ciudad de México. Las curvas de abatimiento se definieron a partir de la presión hidrostática.

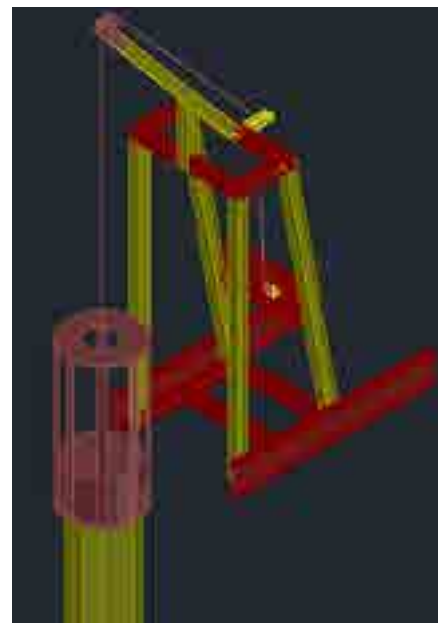
Figura 17. Marco para hincado de viguetas.

Considerando las propiedades mecánicas del suelo del sitio y la geometría de las viguetas, se realizaron los análisis de hincado dinámico (análisis mediante la ecuación de onda), de los mismos con el programa GRLWEAP, cuyo objetivo es definir la energía necesaria que deberán desarrollar los martillos para lograr vencer la resistencia del suelo durante el proceso de hincado de los pilotes, se simuló el seccionamiento de los pilotes y el tiempo de espera para poder unir las secciones de pilotes. Para ello, se consideraron como casos de análisis, aquellas penetraciones dadas sus características de profundidad, el tipo de martillo (energía transmitida), y sus condiciones de capacidad por remoldeo entre otras, con la finalidad de elaborar los modelos de hincado dinámico más representativos a lo largo del sondeo y obtener una mejor aproximación del pronóstico de número de golpes. Debido a la restricción de espacio se diseñó un marco para el hincado de las viguetas de acero. El marco se constituye a base de viguetas de acero que se ensamblan mediante tornillería para poder ingresar en áreas confinadas y de difícil acceso, cuenta con un malacate para levantar la masa golpeadora formada por "discos apilados" o placas de acero y una campana diseñada para guiar a la masa golpeadora y mantenerla sobre el eje del pilote a hincar. La altura de caída y el peso de la masa golpeadora fueron definidos con los análisis de hincabilidad.

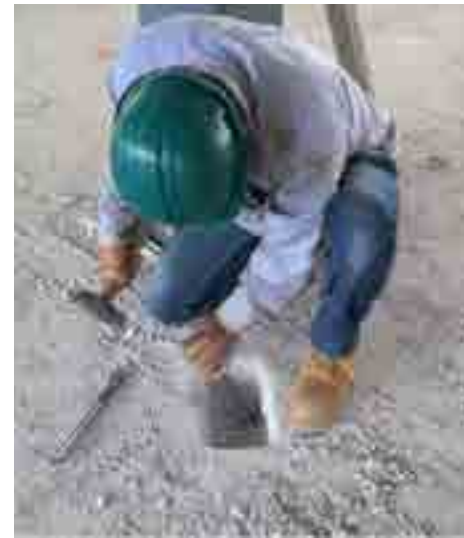
Demolición de losa de cimentación.

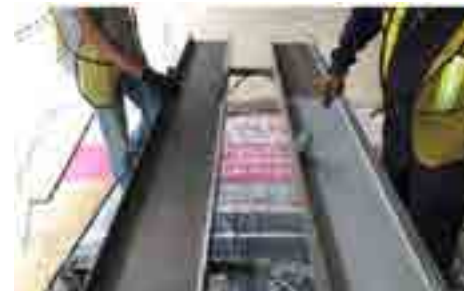
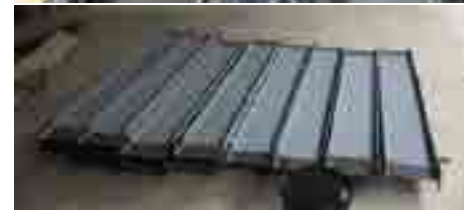
Aplicación de pintura anticorrosiva.

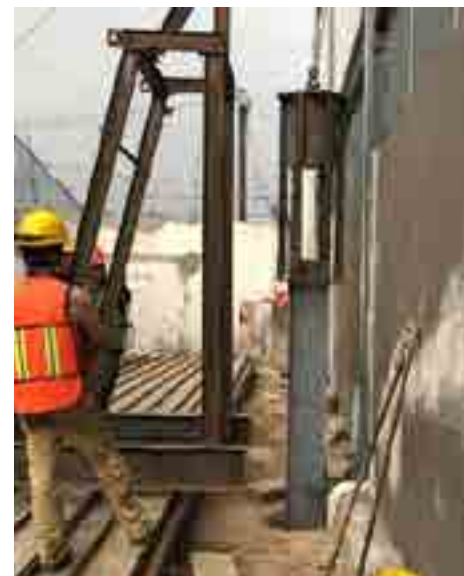
Hincado de vigueta exterior.

La altura de la planta baja del edificio limitó la longitud de cada sección de pilote a hincar por lo que se realizó el hincado de secciones con longitudes de entre 1.8 m y 2.2 m. Al tener una restricción de espacio, fue muy importante el diseño del marco y la definición de la altura de caída y el peso de la masa golpeadora. Durante los trabajos de hincado, se llevó un registro del número de golpes por cada 30 cm de cada una de las secciones de pilotes hincados, en promedio se hincaron de 9 a 11 secciones por pilote con número de golpes/30 cm de entre 10 y 40 golpes. La Figura 20 muestra una comparación de los registros de hincado con el pronóstico que sirvió para el diseño del equipo de hincado, teniendo una buena congruencia. Se incluyeron en los registros los números de golpes necesarios para reiniciar los hincados después del tiempo de espera que se tenía durante el proceso de soldadura de los tramos de pilote, estos datos corresponden a los puntos más altos de la gráfica, aquí se puede observar la ganancia de resistencia del suelo durante la espera. El tiempo de soldadura entre tramos fue de 45 a 90 minutos, y el promedio de tiempo de hincado de cada sección de 8 a 15 minutos.

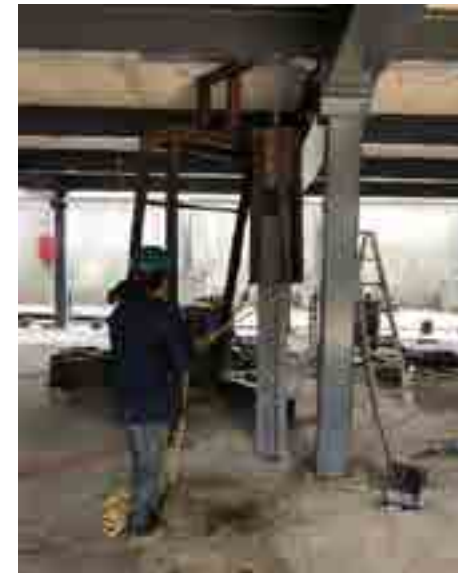
Hincado de vigueta interior.

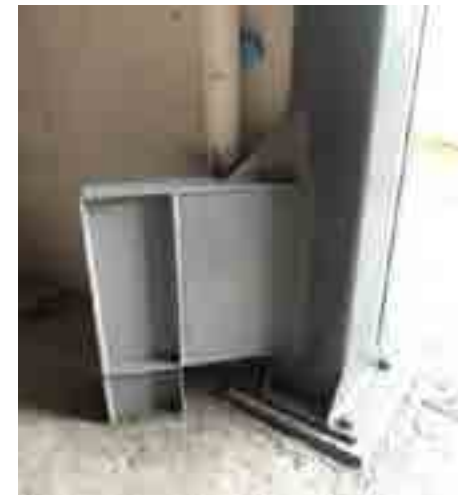
Conexión entre pilote y columna exterior.

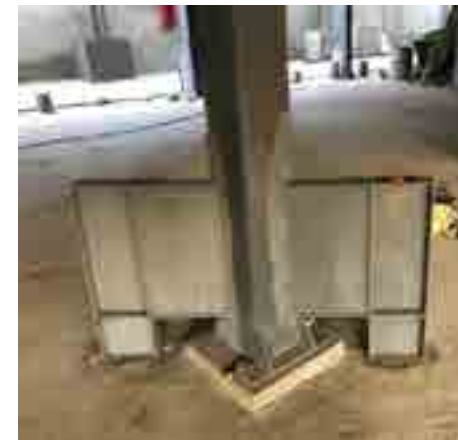
Conexión entre pilotes y columna central.

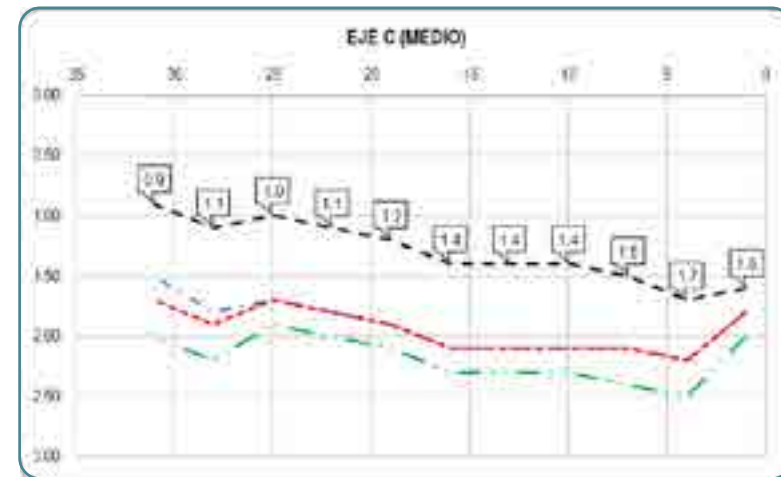
Figura 21. Monitoreo de los asentamientos de la estructura recimentada.

Los trabajos de hincado de los pilotes y la conexión con las columnas de la estructura se llevaron a cabo en un periodo de alrededor de 2 meses durante los cuales se realizó un monitoreo de los asentamientos por medio de estación total.
